事務連絡
平成２２年１０月１日

消費者庁消費者安全課

介護ベッド用手すりのすき間に頭や首、手足
などを挟む事故等に係る注意喚起について

介護ベッド用手すり（管理番号：A201000531）

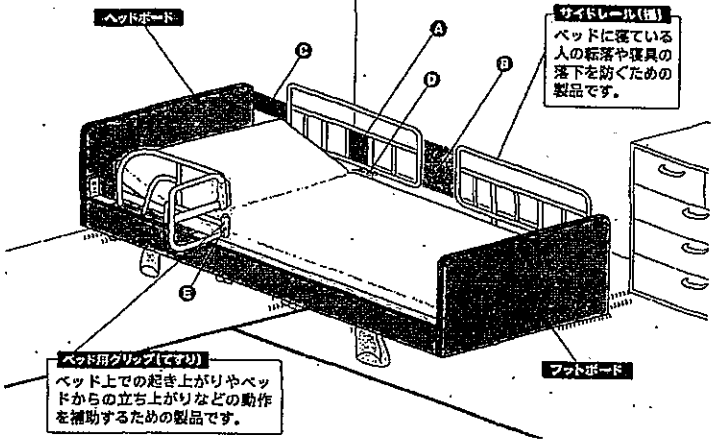
サイドレール関連 36件

A サイドレールの中の隙間
B サイドレールと
サイドレールのすき間
C サイドレールとボードのすき間
D サイドレールとマットのすき間
E ベッド用グリップの固定レバー など

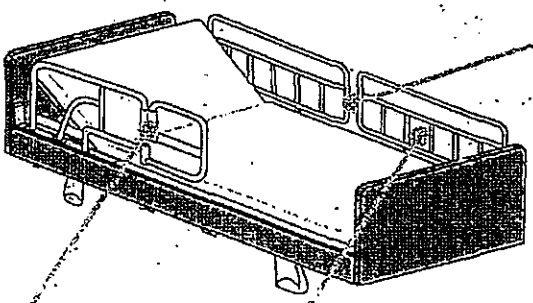
代表例（JIS規格文を要約しています）

衣服が絡みつくような形状でないこと。

サイドレールとサイドレール、サイドレールとボードのすき間は直径6cmの物が入り込まないこと、もしくは23.5cm以上であること。
